Karta rejestracyjna osuwiska

0	2	-	2	3	-	0	2	2	-	0	0	0	0	1	5
0	2	-	2	0	-	0	3	5	-	0	0	0	0	1	5

1. Miejscowość: Bierzyce, Skarszyn	2. Gmina: Długołęka/Trzebnica	3. Powiat: wrocławski	4. Województwo: dolnośląskie
5. Numery ewidencyjne działek część działek: 151/1 (022302_2.0003.151/1) i 207 (022003_5.0040.207)			
6. Mapa topograficzna 1:10 000 (godło, nazwa): M-33-35-A-d-1	7. Arkusz SMGP 1:50 000: (nazwa, nr arkusza) Trzebnica (727)	8. Współrzędne geograficzne: dł. geograf. 17°10'26.87" E szer. geograf. 51°14'50.87" N	
9. Kraina geograficzna: Wzgórza Trzebnickie	10. Jednostka tektoniczna: monoklina przedsudecka	11. Zlewnia: Dobra	12. Inne dane lokalizacyjne w NW części gruntów Bierzyc, na granicy gminy

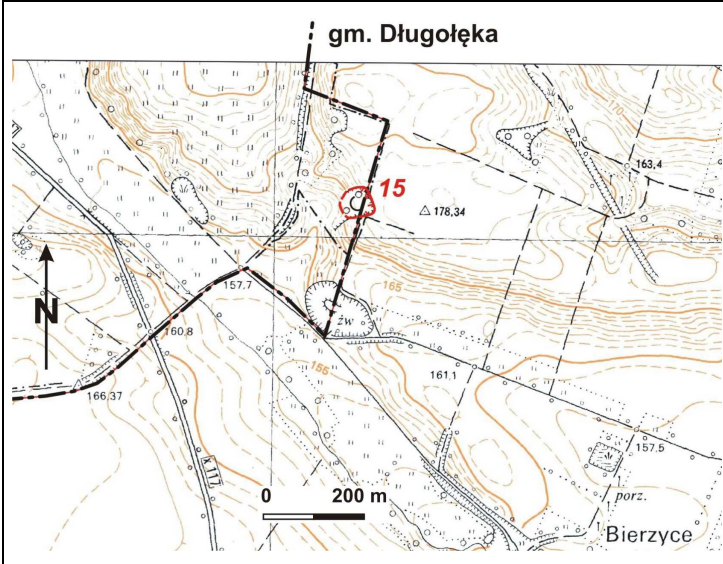
14. Szkic (mapa) osuwiska:

1. Sytuacja geomorfologiczna: stok górny i środkowy		2. Układ geologiczny: asekwentne	
3. Rodzaj materiału: gruntowe (ziemne)	4. Rodzaj ruchu: zsuw	5. Stopień aktywności: A O x N	
6. Krótki opis: Niewielkie osuwisko w całości nieaktywne. Jest to płytki zsuw ziemny rozwinięty w obrębie suchej doliny wypreparowanej w lessach. Obecnie nie zagraża on infrastrukturze budowlanej lub przesyłowej.

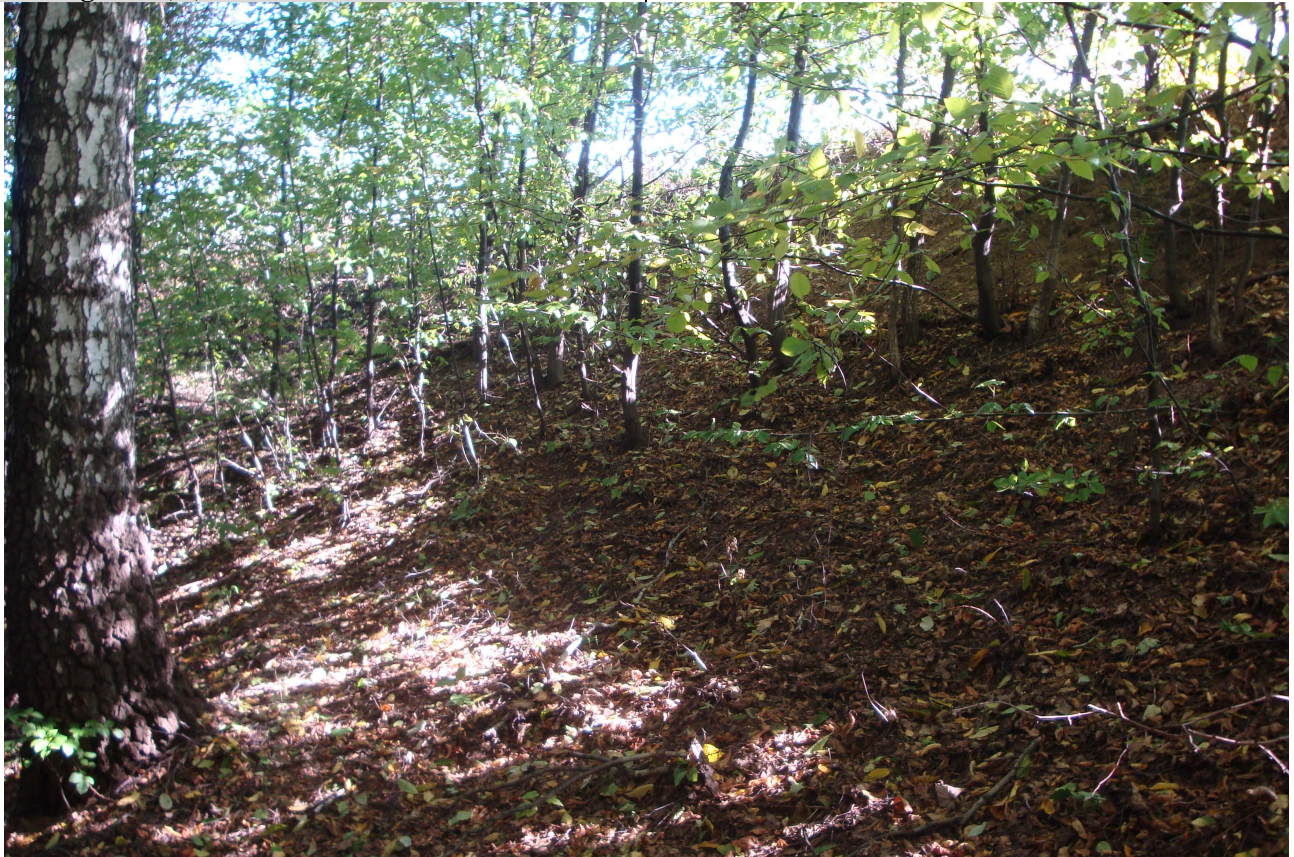
16. Fotografia (-e) osuwiska:

Widok na górną część osuwiska.

Osuwisko nie zagraża bezpośrednio obiektom budowlanym, infrastrukturze technicznej i drogowej, nie ma zatem konieczności jego zabezpieczenia. Powyżej osuwiska, od strony E znajdują się grunty orne. Teren osuwiska jest porośnięty lasem liściastym.

Nie ma konieczności systematycznej obserwacji obszaru osuwiska.
