1. OPIS PRZEDSIĘWZIĘCIA.

1.3. PRZEDMIOT I ZAKRES OPRACOWANIA

Przedmiotem opracowania jest projekt wykonawczy branży drogowej dotyczący przebudowy drogi powiatowej nr 1453D na odcinku Łozina – Węgrów (granica Powiatu), na odcinku długości 6 886,98 m, w Gminie Długołęka.

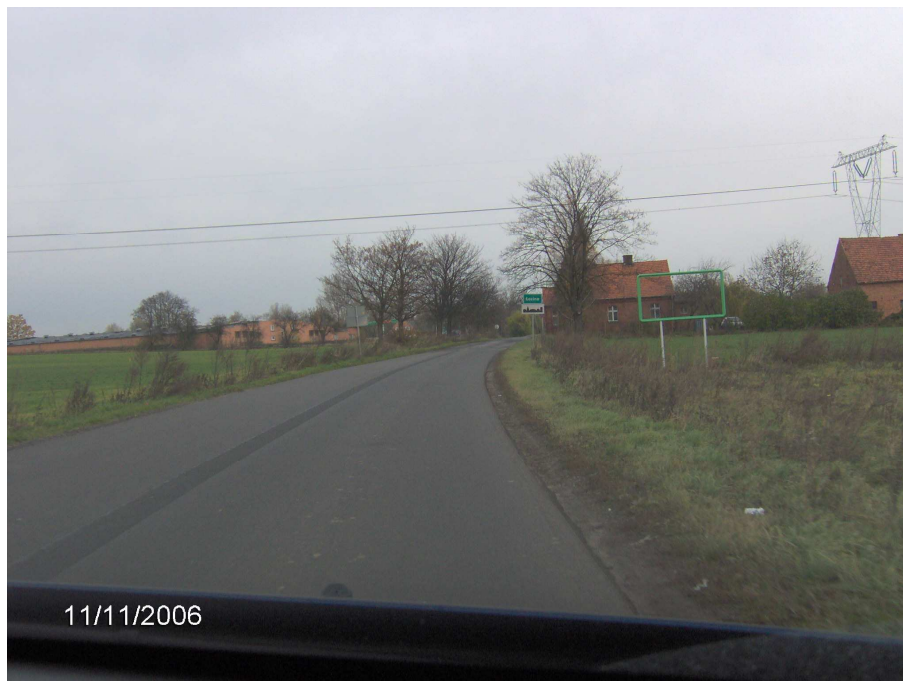
Zdjęcie nr 1 – widok kierunku m. Łozina

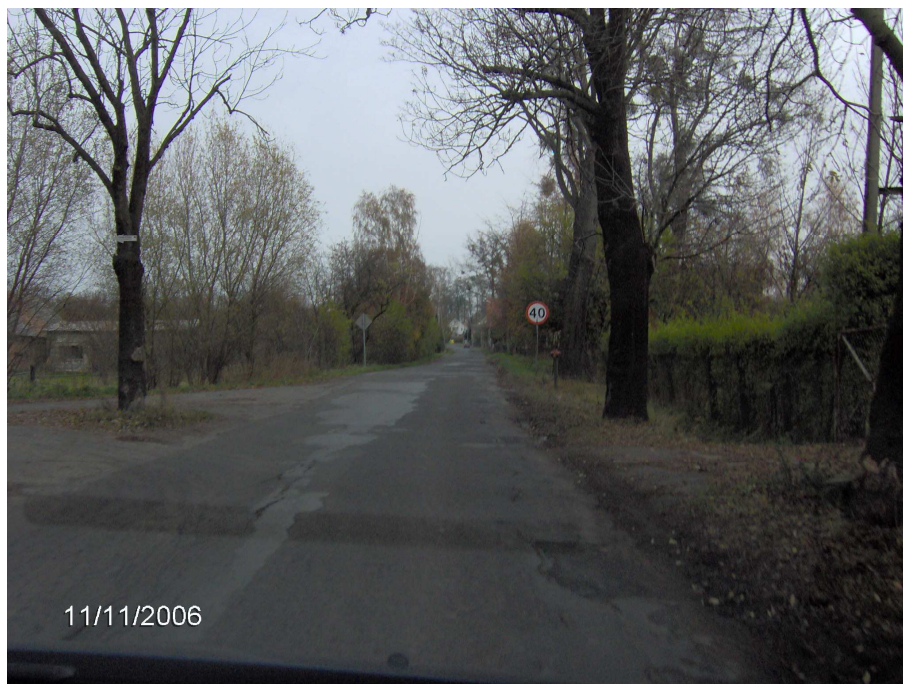
Zdjęcie nr 2 – widok w kierunku m. Łozina

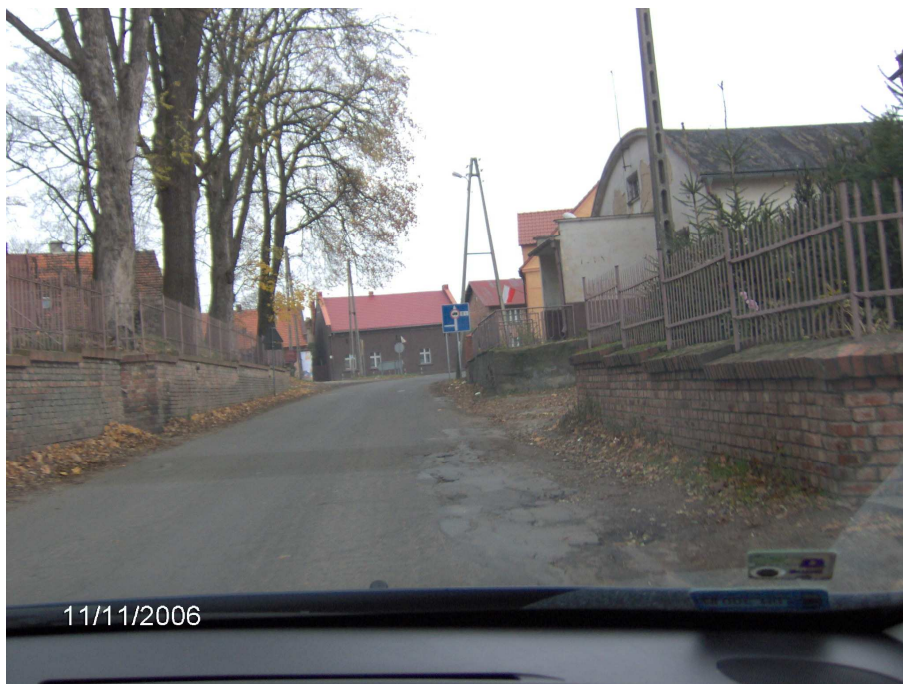
Zdjęcie nr 3 – widok w rejonie istniejącego przebiegu drogi powiatowej nr 1453D przez m. Łozina

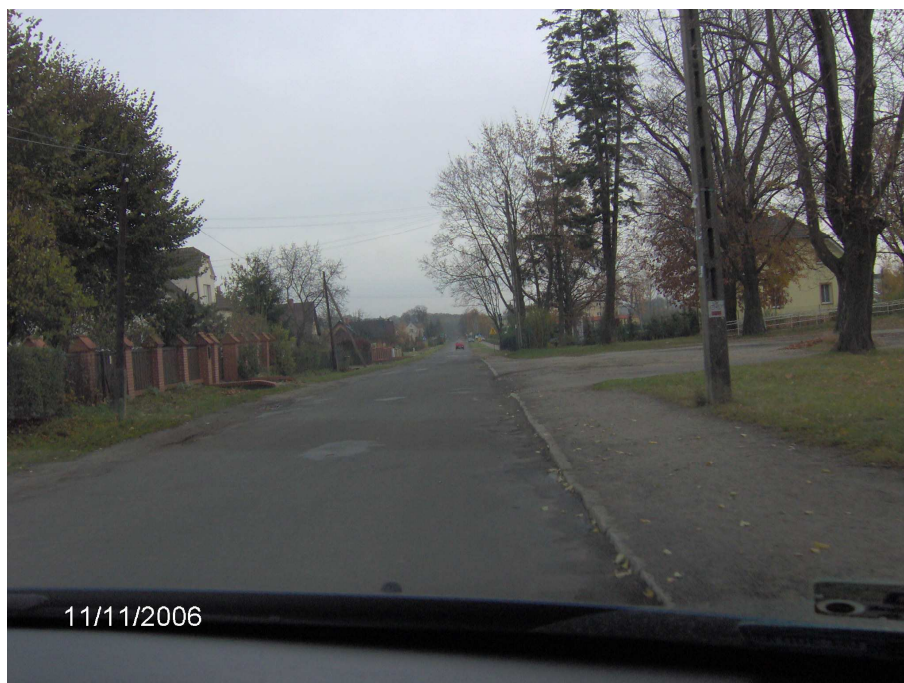
Zdjęcie nr 4 – widok w rejonie istniejącego przebiegu drogi powiatowej nr 1453D przez m. Łozina

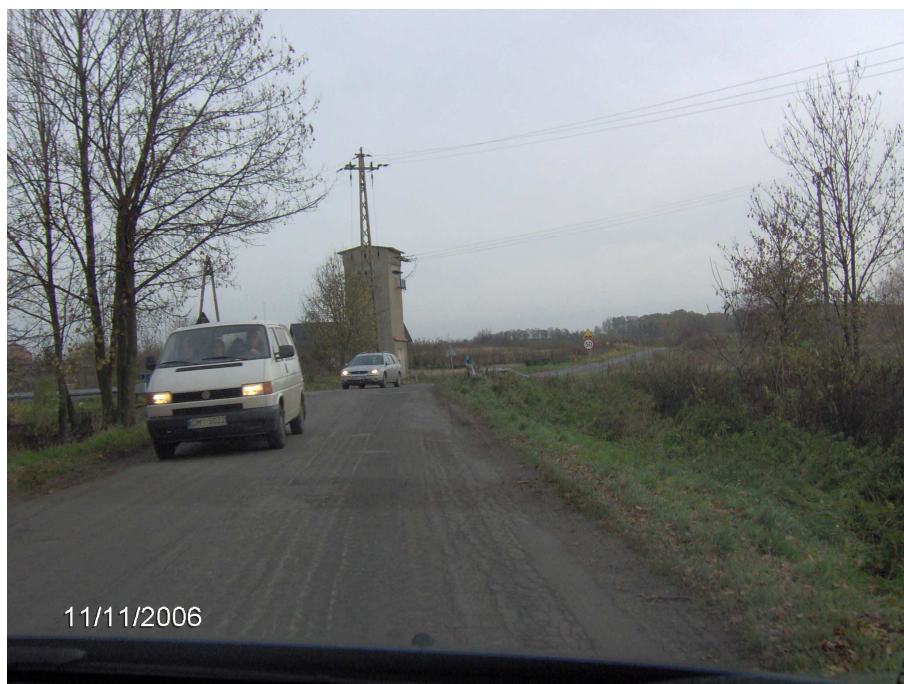
*Zdjęcie nr 5 – widok w rejonie istniejącego przebiegu drogi powiatowej nr 1453D
za m. Łozina*

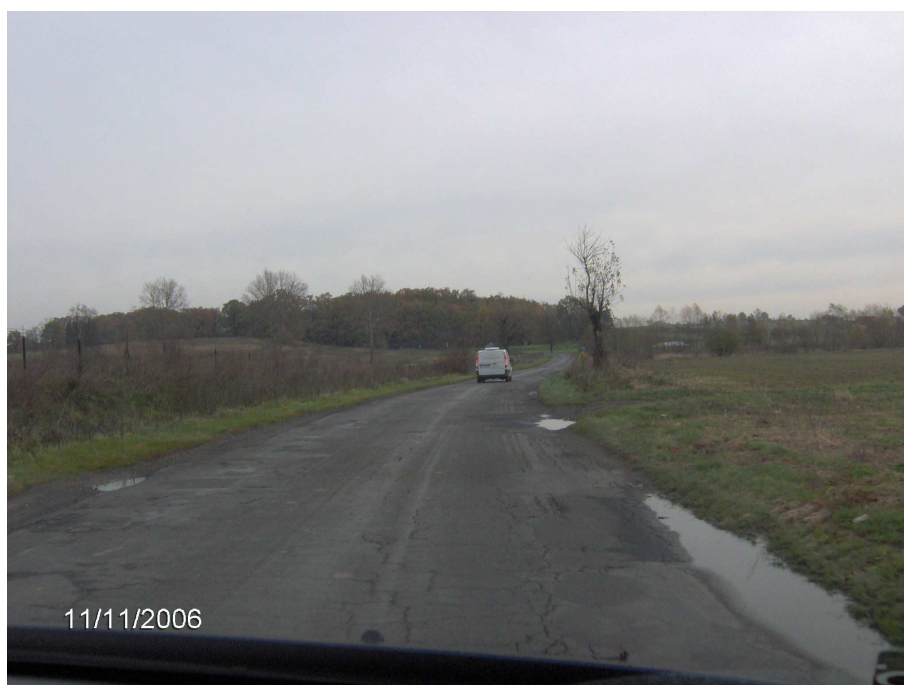
*Zdjęcie nr 6 – widok w rejonie istniejącego przebiegu drogi powiatowej nr 1453D
za m. Łozina*

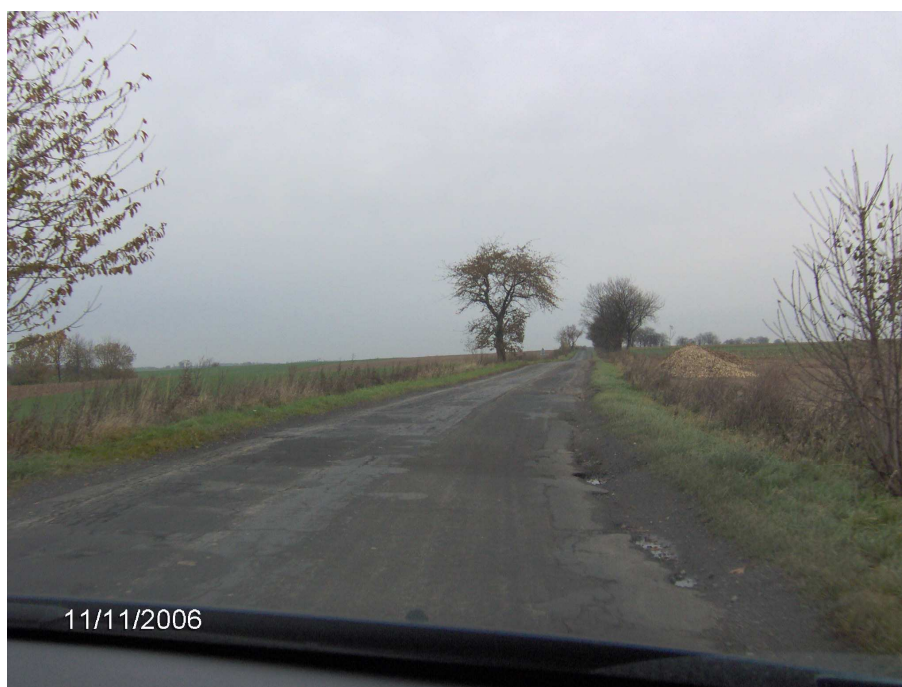
Zdjęcie nr 7 – widok w rejonie istniejącego przebiegu drogi powiatowej nr 1453D pomiędzy m. Łozina i m. Węgrów

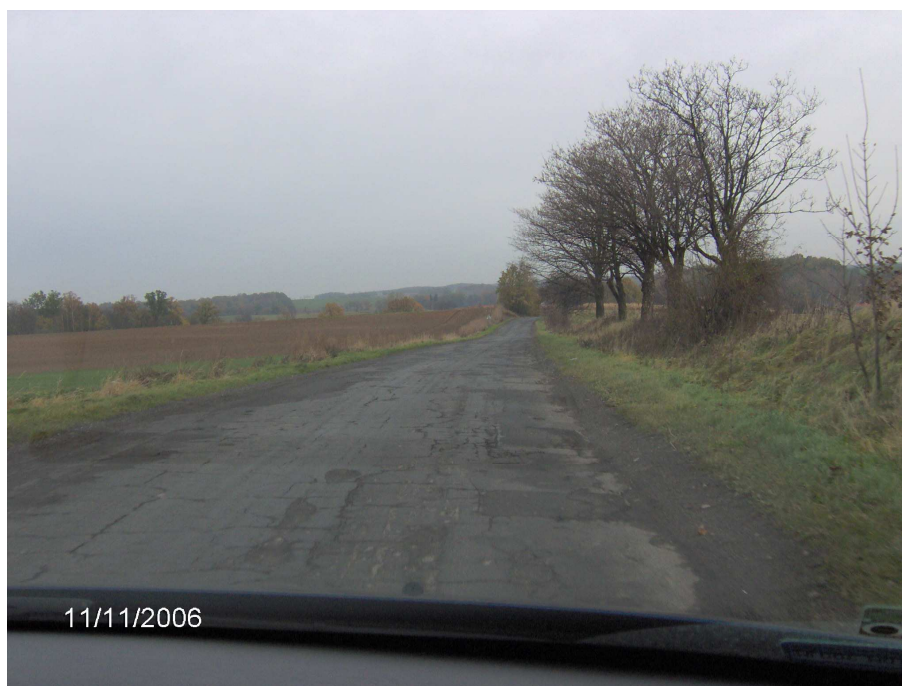
Zdjęcie nr 8 – widok w rejonie istniejącego przebiegu drogi powiatowej nr 1453D pomiędzy m. Łozina i m. Węgrów

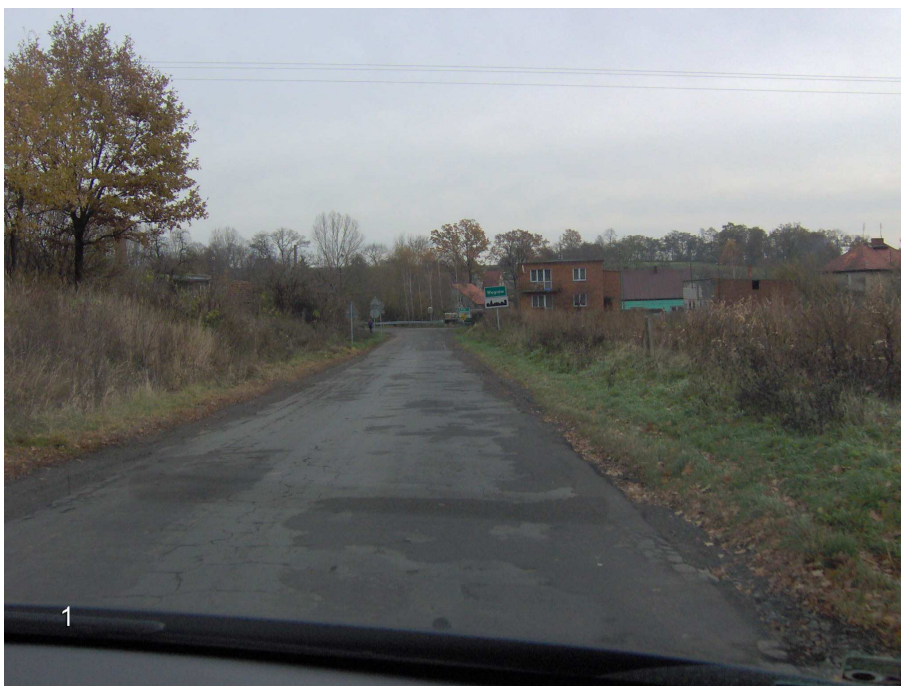
Zdjęcie nr 9 – widok w rejonie istniejącego przebiegu drogi powiatowej nr 1453D przed m. Węgrów

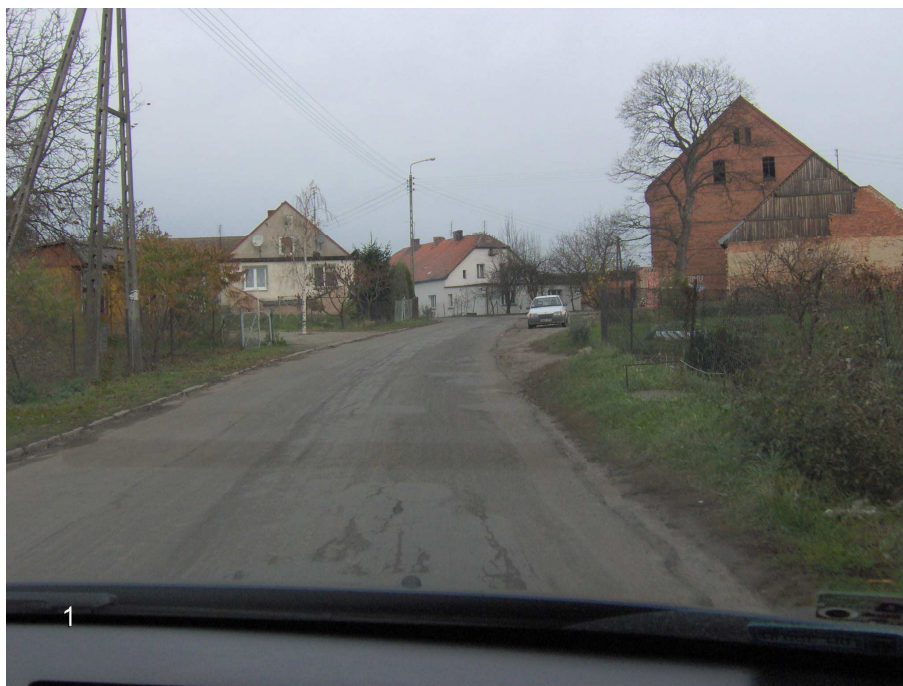
Zdjęcie nr 10 – widok w rejonie istniejącego przebiegu drogi powiatowej nr 1453D w m. Węgrów

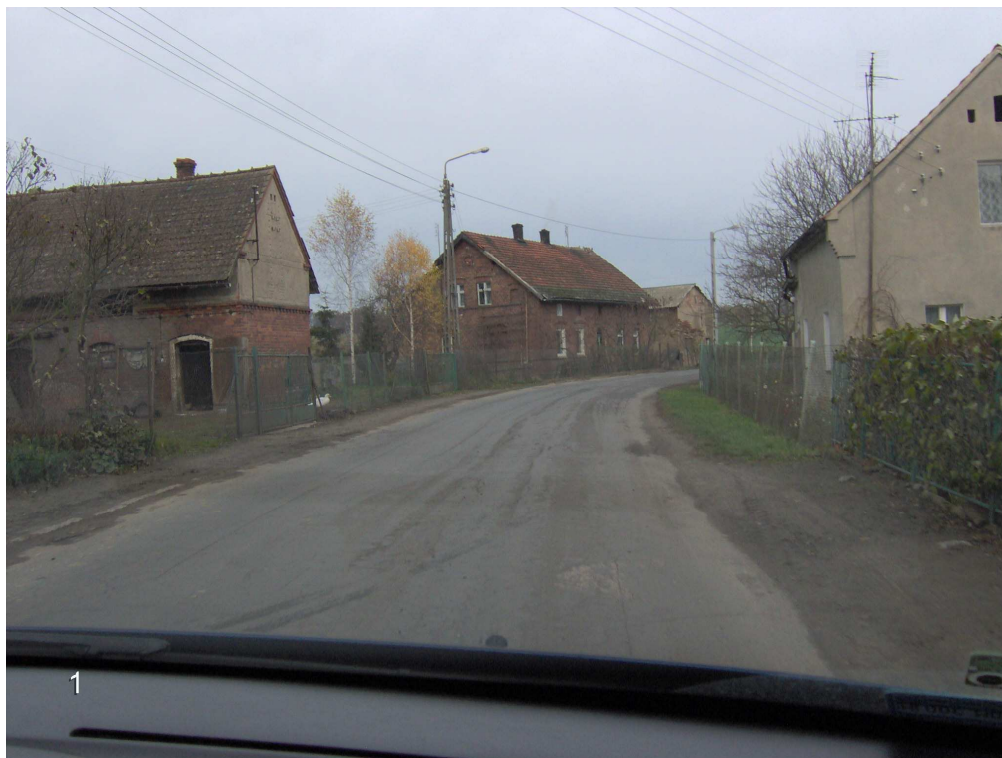
Zdjęcie nr 11 – widok w rejonie istniejącego przebiegu drogi powiatowej nr 1453D
w m. Węgrów

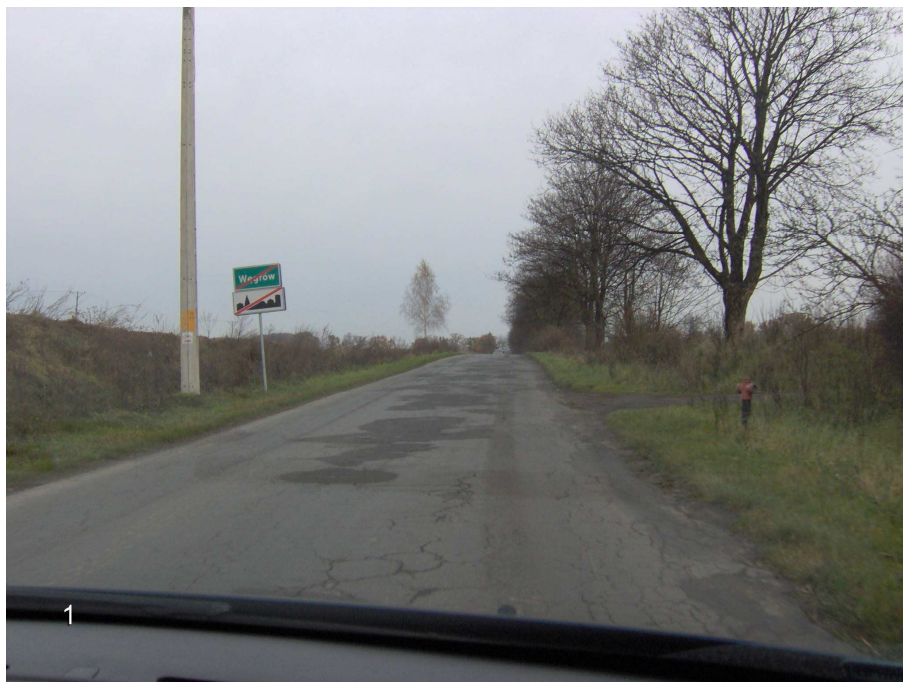
Zdjęcie nr 12 – – widok w rejonie istniejącego przebiegu drogi powiatowej nr 1453D
w kierunku granicy Powiatu
