Karta rejestracyjna osuwiska

1. Numer ewidencyjny: 0 2 - 2 3 - 0 2 2 - 0 0 0 0 0 3

1. Miejscowość: Węgrów	2. Gmina: Długołęka	3. Powiat: wrocławski	4. Województwo: dolnośląskie
5. Numery ewidencyjne działek część działki: 145/8 (022302_2.0039.145/8)			
6. Mapa topograficzna 1:10 000 (godło, nazwa): M-33-35-A-b-4	7. Arkusz SMGP 1:50 000: (nazwa, nr arkusza) Trzebnica (727)	8. Współrzędne geograficzne: dł. geograf. 17°13'49.42" E szer. geograf. 51°16'13.95" N	
9. Kraina geograficzna: Wzgórza Trzebnickie	10. Jednostka tektoniczna: monoklina przedsudecka	11. Zlewnia: Dobra	12. Inne dane lokalizacyjne na NE od Węgrowa, przy granicy gminy

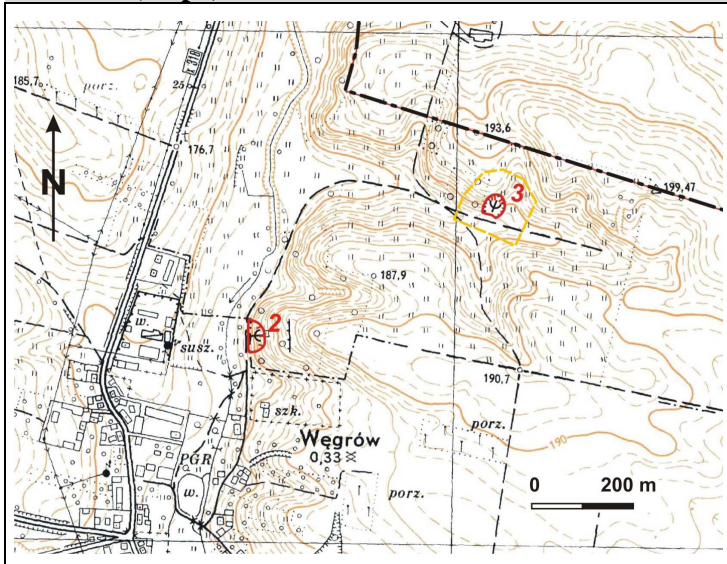
14. Szkic (mapa) osuwiska:

1. Sytuacja geomorfologiczna: skarpa wyrobiska odkrywkowego		2. Układ geologiczny: asekwentne	
3. Rodzaj materiału: gruntowe (ziemne)	4. Rodzaj ruchu: zsuw	5. Stopień aktywności: A x O N	
6. Krótki opis: Niewielkie osuwisko w całości okresowo aktywne. Położone w obrębie lokalnego wyrobiska odkrywkowego. Jest to zsuw ziemny z wysoką skarpią (6 m) od strony N. Obecnie stanowi częściowo zadrzewiony nieużytek wypełniany gruzem i śmieciami. Osuwisko nie zagraża infrastrukturze budowlanej lub przesyłowej.

Osuwisko nie zagraża bezpośrednio obiektom budowlanym, infrastrukturze technicznej i drogowej, a zatem nie ma pilnej konieczności jego zabezpieczenia. Cały teren wyrobiska nadaje się do rekultywacji.

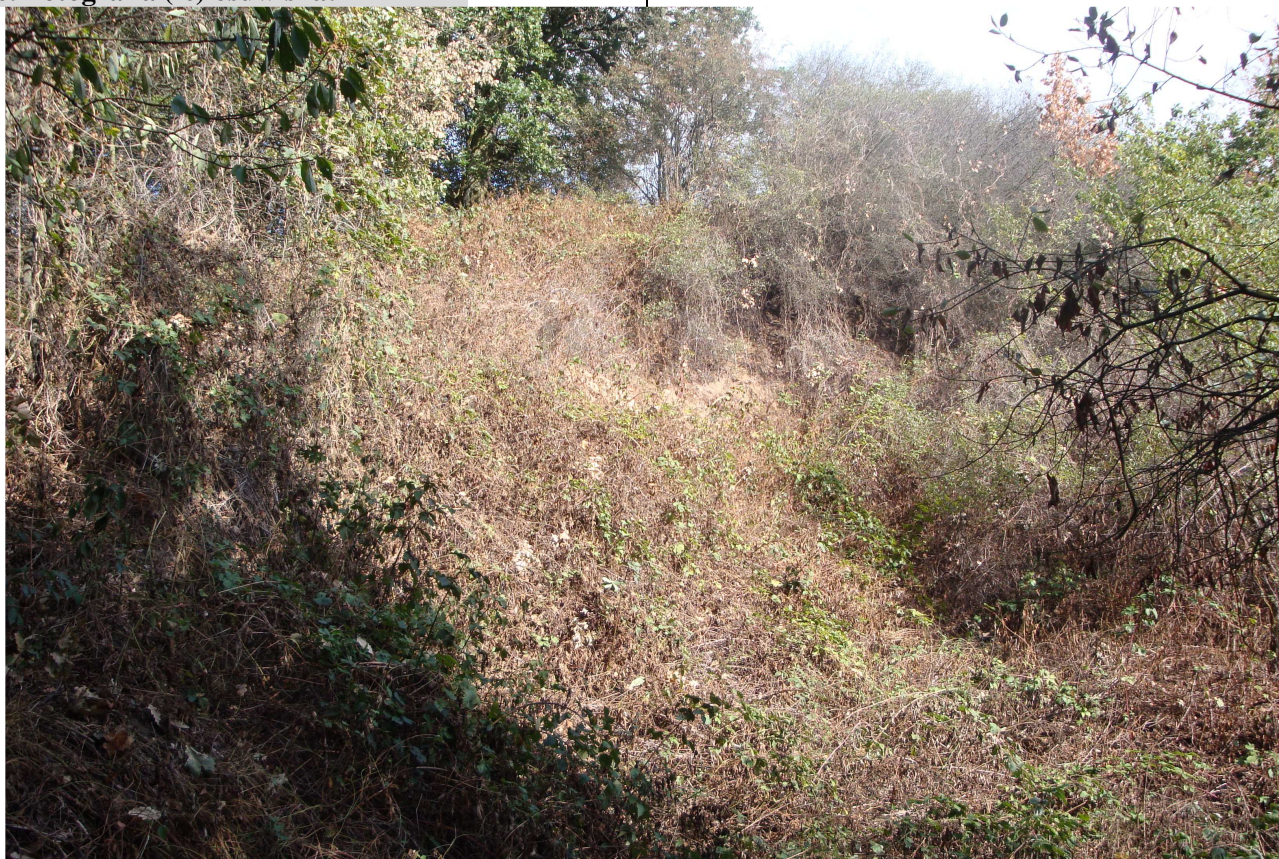
16. Fotografia (-e) osuwiska:

Widok od W na zakrzaczoną skarpe końcową i koluwia.

Osuwisko rozwinięte jest w obrębie wyrobiska piasku. Obecnie nie widać świeżych śladów eksploatacji piasku przez okoliczną ludność. Złoże piasku znajduje się pod kilkumetrowym nadkładem lessu. By dostać się do piasku nadkład ten był sukcesywnie niszczone i usuwany na boki. W miarę postępu eksploatacji podkopywana była głównie u podstawy północna ściana wyrobiska, w wyniku czego dochodziło co jakiś czas do niewielkich osunięć materiału lessowego. Obecnie obszar wyrobiska częściowo wypełniony jest dużą ilością gruzu i śmieci.
