Karta rejestracyjna osuwiska

1. Numer ewidencyjny: 0 2 - 2 3 - 0 2 2 - 0 0 0 0 0 5

1. Miejscowość: Węgrów	2. Gmina: Długołęka	3. Powiat: wrocławski	4. Województwo: dolnośląskie
5. Numery ewidencyjne działek część działki: 27/3 (022302_2.0039.27/3)			
6. Mapa topograficzna 1:10 000 (godło, nazwa): M-33-35-A-b-4	7. Arkusz SMGP 1:50 000: (nazwa, nr arkusza) Trzebnica (727)	8. Współrzędne geograficzne: dł. geograf. 17°12'42.46" E szer. geograf. 51°15'50.11" N	
9. Kraina geograficzna: Wzgórza Trzebnickie	10. Jednostka tektoniczna: monoklina przedsudecka	11. Zlewnia: Dobra	12. Inne dane lokalizacyjne na W od Węgrowsa

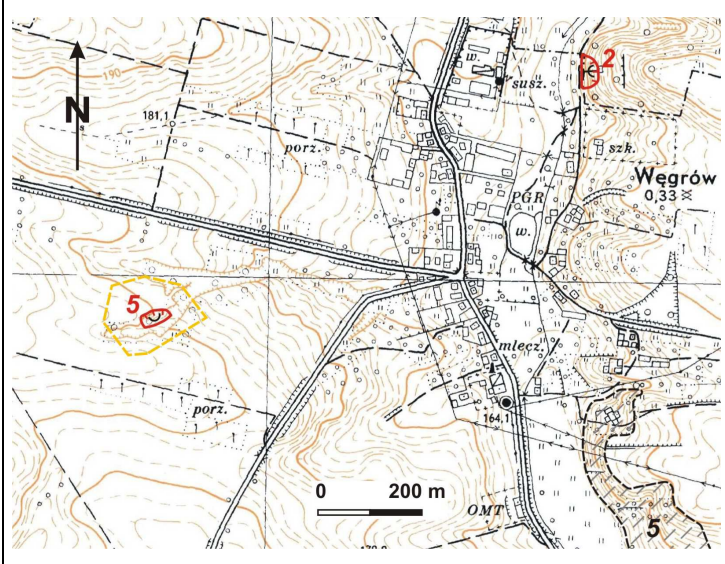
15. Przekrój geologiczny osuwiska:

1. Sytuacja geomorfologiczna: stok cały		2. Układ geologiczny: asekwentne	
3. Rodzaj materiału: gruntowe (ziemne)	4. Rodzaj ruchu: zsuw	5. Stopień aktywności: A O x N	
6. Krótki opis: Osuwisko małe w całości nieaktywne, rozwinięte wzdłuż krawędzi wąwozu lessowego. Jest to płytki zsuw ziemny o dobrze zachowanych w terenie granicach. Teren osuwiska jest porośnięty lasem liściastym. Obecnie nie zagraża on infrastrukturze budowlanej lub przesyłowej.

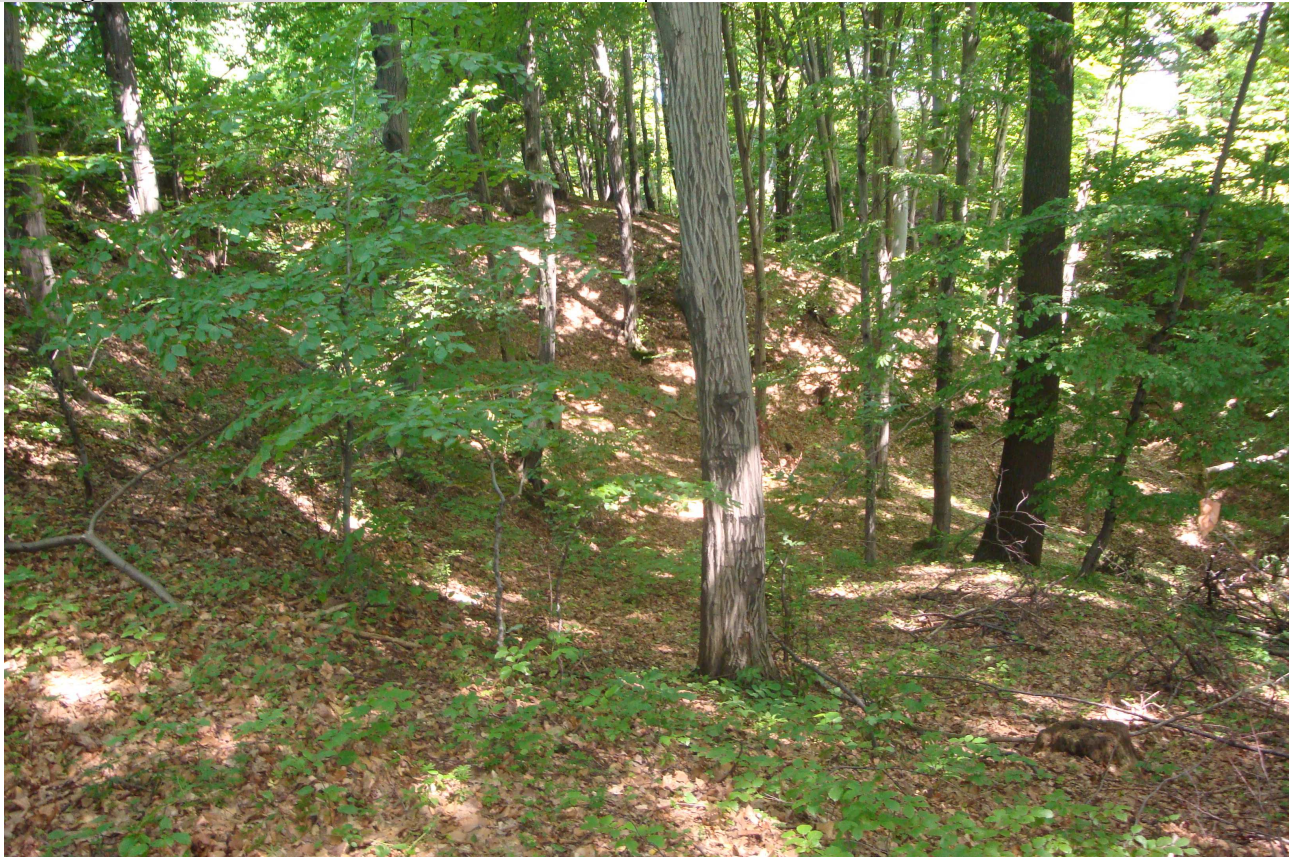
16. Fotografia (-e) osuwiska:

Widok ogólny od S.

Osuwisko nie zagraża bezpośrednio mieszkalnym obiektom budowlanym, infrastrukturze technicznej i drogowej, a zatem nie ma konieczności jego zabezpieczenia.
Powyżej osuwiska, od strony N występują grunty orne.

Nie ma konieczności systematycznej obserwacji obszaru osuwiska.
