Karta rejestracyjna osuwiska

1. Numer ewidencyjny: 0 2 - 2 3 - 0 2 2 - 0 0 0 0 0 7

1. Miejscowość: Jaksonowice	2. Gmina: Długołęka	3. Powiat: wrocławski	4. Województwo: dolnośląskie
5. Numery ewidencyjne działek część działek: 17 (022302_2.0014.17), 16/2 (022302_2.0014.16/2) i 235/1 (022302_2.0014.235/1)			
6. Mapa topograficzna 1:10 000 (godło, nazwa): M-33-35-A-b-4	7. Arkusz SMGP 1:50 000: (nazwa, nr arkusza) Trzebnica (727)	8. Współrzędne geograficzne: dł. geograf. 17°14'39.52" E szer. geograf. 51°15'07.90" N	
9. Kraina geograficzna: Wzgórza Trzebnickie	10. Jednostka tektoniczna: monoklina przedsudecka	11. Zlewnia: Dobra	12. Inne dane lokalizacyjne na N od zabudowań Jaksonowice

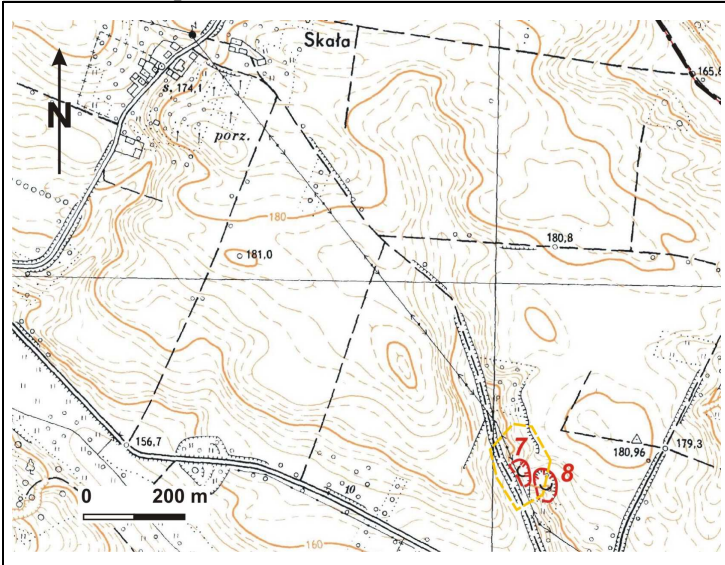
14. Szkic (mapa) osuwiska:

1. Sytuacja geomorfologiczna: skarpa wyrobiska odkrywkowego		2. Układ geologiczny: asekwentne	
3. Rodzaj materiału: gruntowe (ziemne)	4. Rodzaj ruchu: zsuw	5. Stopień aktywności: A O x N	
6. Krótki opis: Niewielkie osuwisko w całości nieaktywne. Położone w obrębie dawnego lokalnego wyrobiska odkrywkowego. Jest to zsuw ziemny z wysoką skarpią (6 m) od strony NE. Obecnie stanowi częściowo zakrzaczony nieużytek. Osuwisko nie zagraża infrastrukturze budowlanej lub przesyłowej.

1. Powierzchnia [ha]: 0,19	2. Długość [m]: 36	3. Szerokość [m]: 58	4. Wysokość maks. [m n.p.m.]: 175	5. Wysokość min. [m n.p.m.]: 167	6. Rozpiętość pionowa [m]: 8
7. Nachylenie [°]: 13	8. Azymut [°]: 240

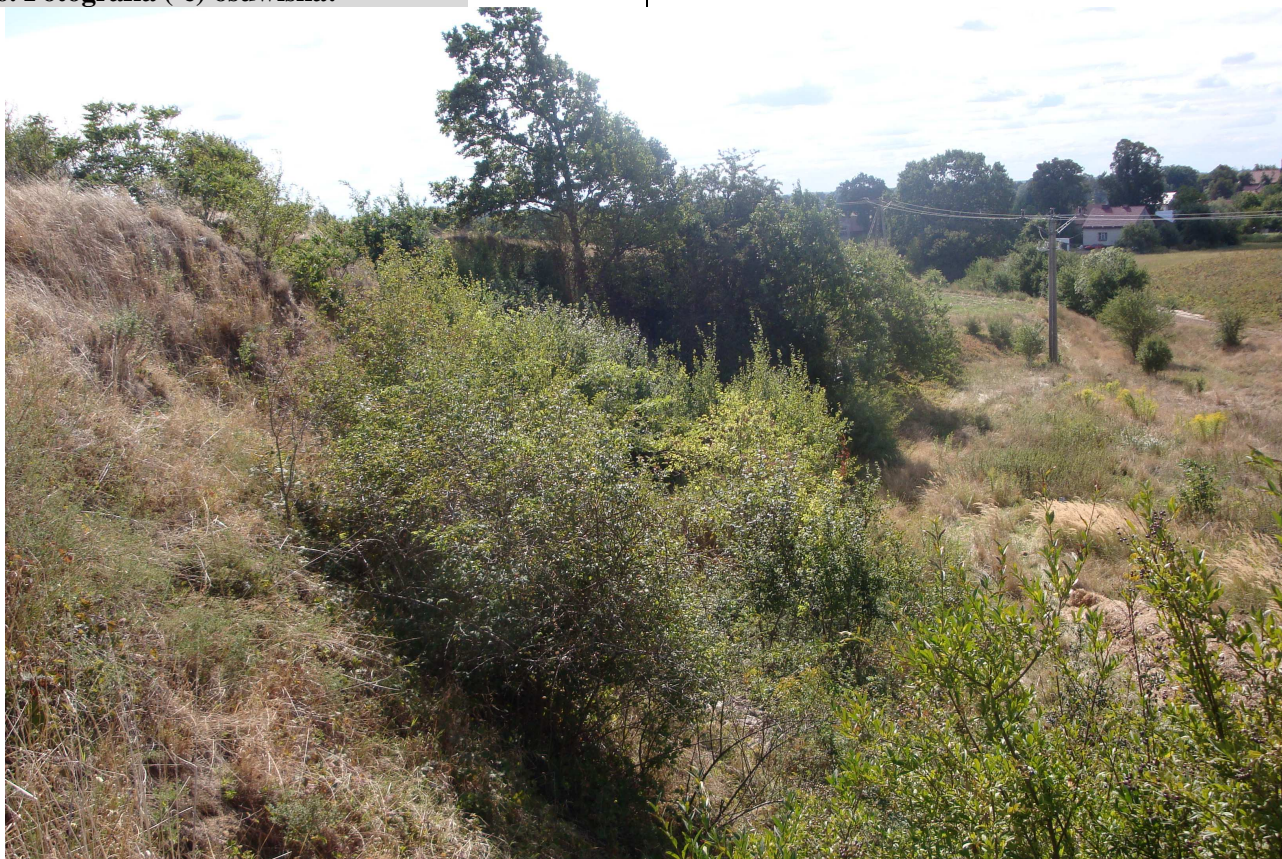
16. Fotografia (-e) osuwiska:

1. Data powstania:	<i>Opis/uwagi:</i>	<i>Przyczyna ruchu osuwiskowego</i>
b.d.	osuwisko, sądząc po stanie jego zachowania powstało przed ponad 5 laty	przyczyna ruchu osuwiskowego, sztuczna – antropogeniczne strome pochylenie skarpy, podcięcie przez wykop; naturalna – infiltracja wód opadowych, infiltracja wód roztopowych,
2. Rozwój osuwiska w czasie:	<i>Opis/uwagi:</i>	3. Przyczyna ruchu osuwiskowego:
b.d.	brak dokładnych danych o rozwoju w czasie tego osuwiska; zapewne rozwijało się etapami w miarę postępu eksploatacji odkrywki, po naruszeniu skarpy powstawały w jej obrębie niewielkie zsuwy;	sztuczna – antropogeniczne strome pochylenie skarpy, podcięcie przez wykop; naturalna – infiltracja wód opadowych, infiltracja wód roztopowych,

Widok od N na zakrzaczoną skarpę końcową i koluwia.

Osuwisko rozwinięte jest w obrębie wyrobiska piasku. Obecnie nie widać świeżych śladów eksploatacji piasku przez okoliczną ludność. Złoże piasku znajduje się pod kilkumetrowym nadkładem lessu. By dostać się do piasku nadkład ten był sukcesywnie niszczone i usuwany na boki. W miarę postępu eksploatacji podkopywana była głównie u podstawy NE ściana wyrobiska, w wyniku czego dochodziło co jakiś czas do niewielkich osunięć materiału lessowego. Przez teren osuwiska przechodzą linie energetyczne WN i SN ale ich słupy znajdują się w bezpiecznej odległości.

Osuwisko nie zagraża bezpośrednio obiektom budowlanym, infrastrukturze technicznej i drogowej, a zatem nie ma konieczności jego zabezpieczenia.

Nie ma konieczności systematycznej obserwacji obszaru osuwiska.
