## Karta rejestracyjna osuwiska

0	2	-	2	3	-	0	2	2	-	0	0	0	0	0	9
0	2	-	1	4	-	0	3	2	-	0	0	0	0	0	9

1. Miejscowość: <b>Jaksonowice, Siekierowice</b>	2. Gmina: <b>Długołęka, Dobroszyce</b>	3. Powiat: <b>wrocławski</b>	4. Województwo: <b>dolnośląskie</b>
5. Numery ewidencyjne działek <b>część działek: 3/1 (022302_2.0014.3/1) i 617 (021403_2.0013.617)</b>			
6. Mapa topograficzna 1:10 000 (godło, nazwa): <b>M-33-35-B-a-3</b>	7. Arkusz SMGP 1:50 000: (nazwa, nr arkusza): <b>Oleśnica (728)</b>	8. Współrzędne geograficzne: <b>dł. geograf. 17°15'06.90" E szer. geograf. 51°15'25.07" N</b>	
9. Kraina geograficzna: <b>Wzgórza Trzebnickie</b>	10. Jednostka tektoniczna: <b>monoklina przedsudecka</b>	11. Zlewnia: <b>Dobra</b>	12. Inne dane lokalizacyjne <b>w N części gruntów Jaksonowic, przy granicy gminy</b>

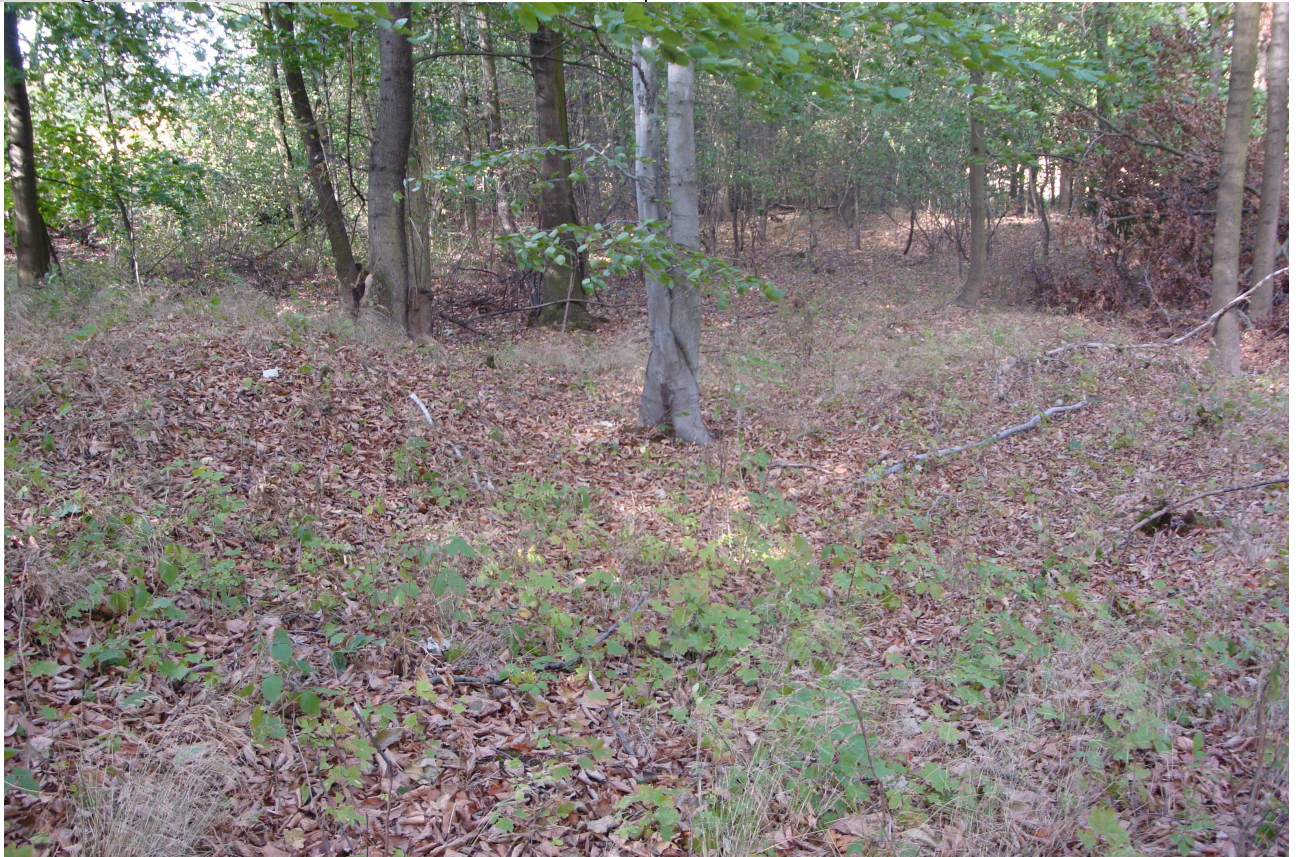
#### 16. Fotografia (-e) osuwiska:

1. Sytuacja geomorfologiczna: <b>stok górny i środkowy</b>		2. Układ geologiczny: <b>asekwentne</b>	
3. Rodzaj materiału: <b>gruntowe (ziemne)</b>	4. Rodzaj ruchu: <b>zsuw</b>	5. Stopień aktywności: <b>A      O      x      N</b>	
6. Krótki opis: <b>Niewielkie osuwisko w całości nieaktywne. Jest to płytki zsuw ziemny od W i S ograniczony małymi wąwozami i o dobrze zachowanych koluwiach i czole. Teren osuwiska porośnięty jest lasem liściastym. Obecnie nie zagraża ono infrastrukturze budowlanej lub przesyłowej.</b>

Widok ogólny na koluwia.

**Osuwisko nie zagraża bezpośrednio obiektom budowlanym, infrastrukturze technicznej i drogowej, nie ma zatem konieczności jego zabezpieczenia.**

**Nie ma konieczności systematycznej obserwacji obszaru osuwiska.**
