Karta rejestracyjna osuwiska

0 2 - 2 3 - 0 2 2 - 0 0 0 0 1 6

1. Miejscowość: Zapreżyn	2. Gmina: Długołęka	3. Powiat: wrocławski	4. Województwo: dolnośląskie
5. Numery ewidencyjne działek część działek: 91 (022302_2.0041.91) i 165 (022302_2.0041.165)			
6. Mapa topograficzna 1:10 000 (godło, nazwa): M-33-35-A-d-2	7. Arkusz SMGP 1:50 000: (nazwa, nr arkusza) Trzebnica (727)	8. Współrzędne geograficzne: dł. geograf. 17°11'52.40" E szer. geograf. 51°14'54.53" N	
9. Kraina geograficzna: Wzgórza Trzebnickie	10. Jednostka tektoniczna: monoklina przedsudecka	11. Zlewnia: Dobra	12. Inne dane lokalizacyjne w SE części gruntów Zapreżyna

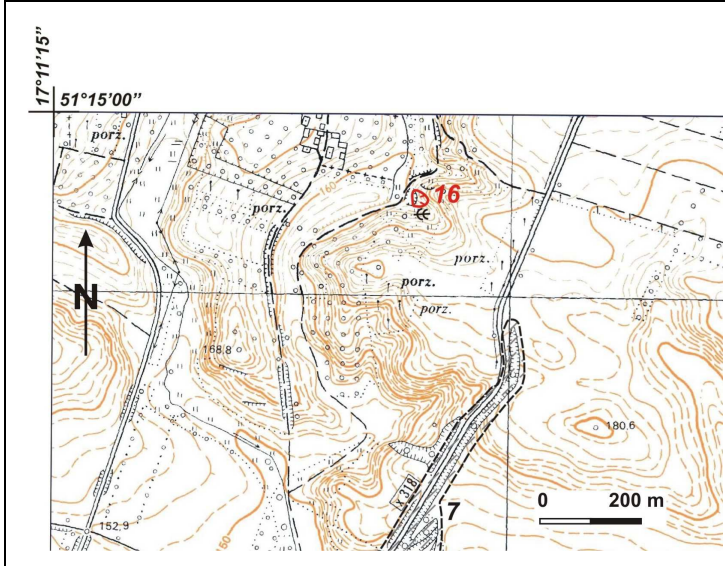
14. Szkic (mapa) osuwiska:

1. Sytuacja geomorfologiczna: skarpa wyrobiska odkrywkowego		2. Układ geologiczny: asekwentne	
3. Rodzaj materiału: gruntowe (ziemne)	4. Rodzaj ruchu: zsuw	5. Stopień aktywności: x A O N	
6. Krótki opis: Osuwisko małe w całości aktywne. Położone w rejonie N ściany małego, czynnego lokalnego wyrobiska odkrywkowego. Jest to zsuw ziemny. Obecnie nie zagraża on infrastrukturze budowlanej lub przesyłowej.

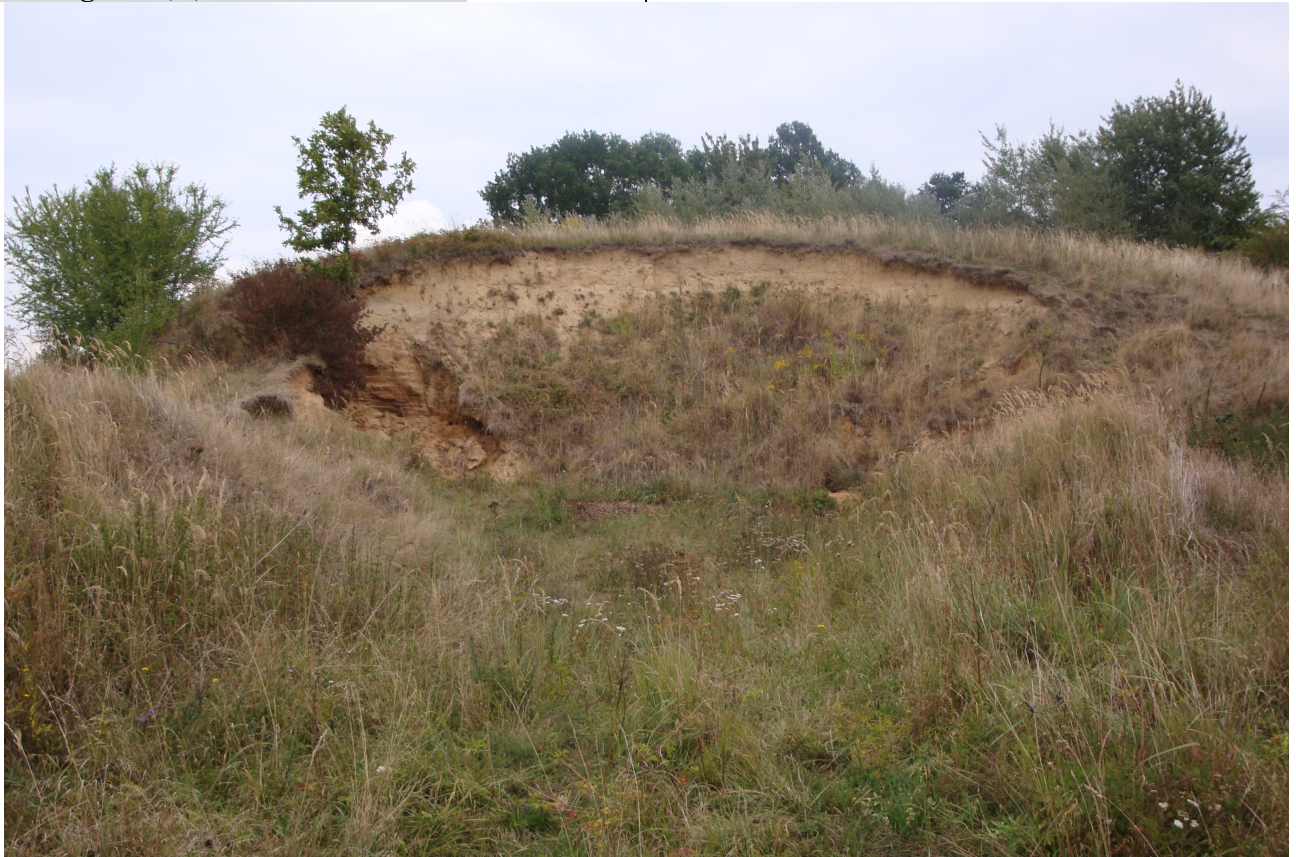
16. Fotografia (-e) osuwiska:

1. Data powstania:	Opis/uwagi:	Przyczyna ruchu osuwiskowego
b.d.	brak dokładnych danych o dacie powstania osuwiska, możliwe, że ma więcej niż 5 lat;	przyczyna ruchu osuwiskowego, sztuczna – antropogeniczne strome pochylenie skarpy, podcięcie przez wykop; naturalna – infiltracja wód opadowych
2. Rozwój osuwiska w czasie:	Opis/uwagi:	3. Przyczyna ruchu osuwiskowego:
b.d.	brak dokładnych danych o rozwoju w czasie tego osuwiska; zapewne rozwijało się etapami w miarę postępu eksploatacji odkrywki, po naruszeniu skarpy powstawały w jej obrębie niewielkie zsuwy; obecnie widoczne są świeże ślady ruchów osuwiskowych, które wystąpiły w okresie krótszym niż 5 lat;	pochylenie skarpy, podcięcie przez wykop; naturalna – infiltracja wód opadowych

Widok ogólny od S.

Osuwisko rozwinięte jest w N części niewielkiego wyrobiska piasku. Obecnie istnieją świeże ślady eksploatacji piasku przez okoliczną ludność. Złoże piasku znajduje się pod nadkładem 1-2 m warstwy lessów, która jest niszczona i usuwana na boki. W wyniku podkopywania ściany wyrobiska dochodzi co jakiś czas do niewielkich osunięć materiału lessowego.

Osuwisko nie zagraża bezpośrednio obiektom budowlanym, infrastrukturze technicznej i drogowej, a zatem nie ma konieczności jego zabezpieczenia.

Osuwisko do:	monitoringu	obserwacji
Dodatkowe informacje		
Nie ma konieczności systematycznej obserwacji obszaru osuwiska.
