Karta rejestracyjna osuwiska

1. Numer ewidencyjny: 0 2 - 2 3 - 0 2 2 - 0 0 0 0 2 0

1. Miejscowość: Jaksonowice		2. Gmina: Długołęka	3. Powiat: wrocławski	4. Województwo: dolnośląskie
5. Numery ewidencyjne działek		część działek: 105 (022302_2.0014.105), 222 (022302_2.0014.222), 192/3 (022302_2.0014.192/3) i 192/2 (022302_2.0014.192/2)		
6. Mapa topograficzna 1:10 000 (godło, nazwa): M-33-35-A-d-2		7. Arkusz SMGP 1:50 000: (nazwa, nr arkusza) Trzebnica (727)	8. Współrzędne geograficzne: dł. geograf. 17°14'18.95" E szer. geograf. 51°14'40.41" N	
9. Kraina geograficzna: Wzgórza Trzebnickie	10. Jednostka tektoniczna: monoklina przedsudecka	11. Zlewnia: Dobra	12. Inne dane lokalizacyjne po SW stronie zabudowań Jaksonowice

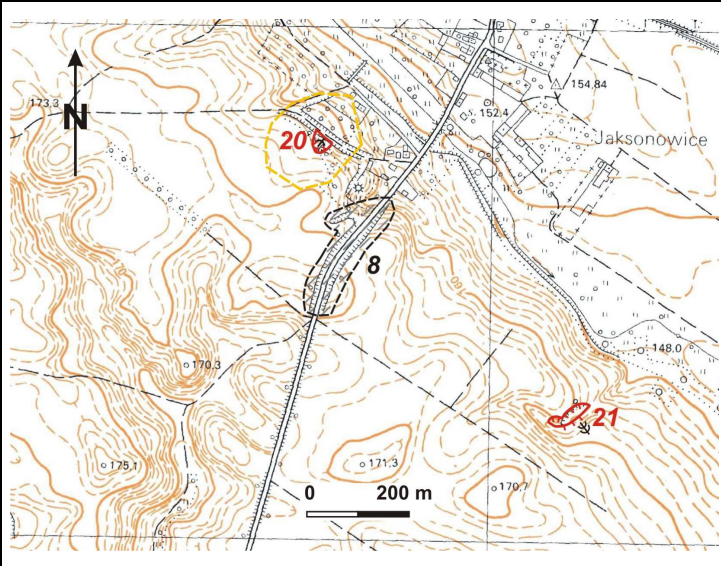
14. Szkic (mapa) osuwiska:

1. Sytuacja geomorfologiczna: stok środkowy		2. Układ geologiczny: asekwentne	
3. Rodzaj materiału: gruntowe (ziemne)	4. Rodzaj ruchu: zsuw	5. Stopień aktywności: A x O N	
6. Krótki opis: Osuwisko małe w całości okresowo aktywne. Położone na S krawędzi wąwozu drogi gruntowej, który wytworzył się w pokrywie lessowej. Jest to płytki zsuw ziemny o dobrze widocznych w terenie granicach. Teren osuwiska stanowi zdrzewiony nieużytek. Obecnie nie zagraża ono infrastrukturze budowlanej lub przesyłowej.

1. Powierzchnia [ha]: 0,14	2. Długość [m]: 38	3. Szerokość [m]: 46	4. Wysokość maks. [m n.p.m.]: 165	5. Wysokość min. [m n.p.m.]: 161	6. Rozpiętość pionowa [m]: 4
7. Nachylenie [°]: 6	8. Azymut [°]: 40

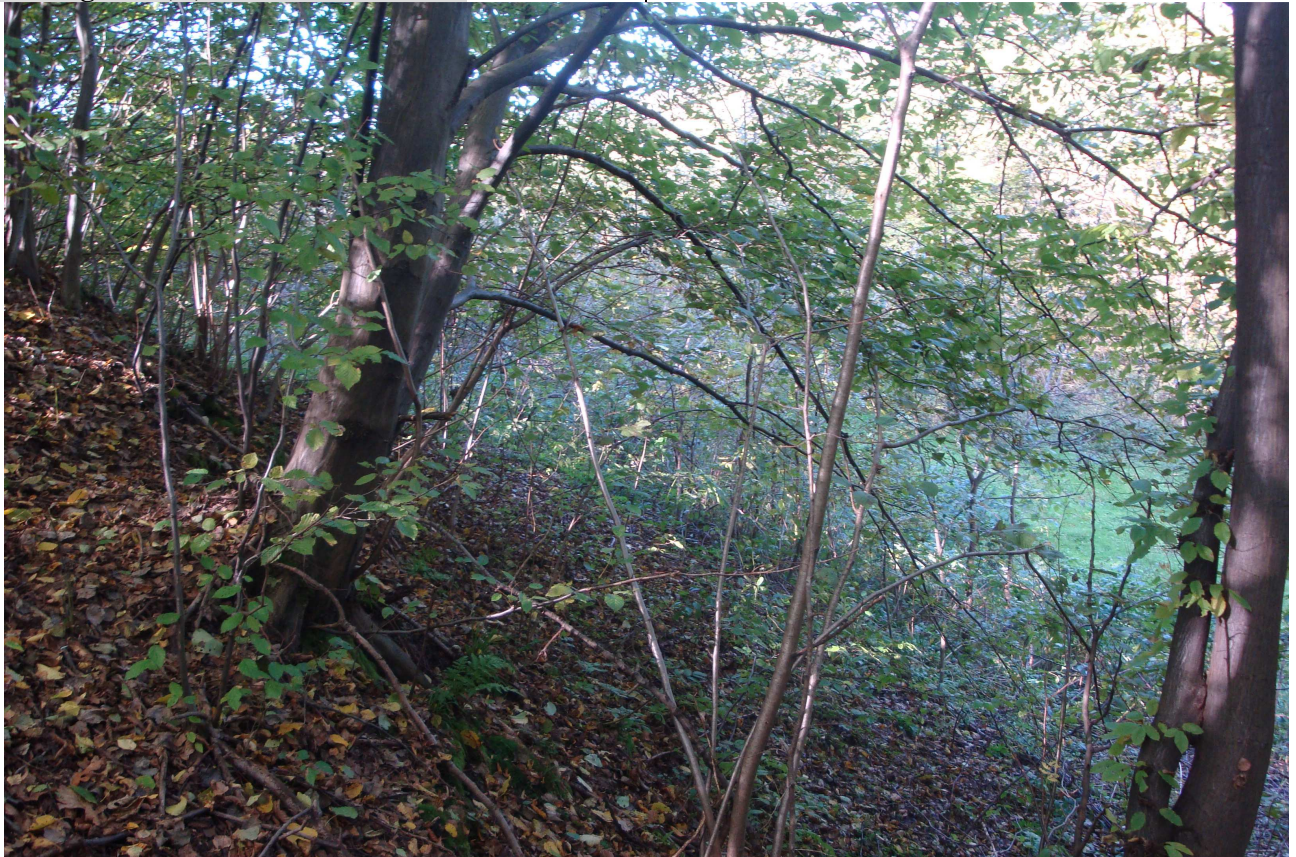
16. Fotografia (-e) osuwiska:

Widok na górną część osuwiska.

Powyżej osuwiska, od strony S występują grunty orne. Po intensywnych deszczach teren ten jest erozyjnie rozcinany/rozmywany przez wody spływające z pól. Na krawędziach rozcięć erozyjnych powstają niewielkie osunięcia materiału lessowego. Teren osuwiska jest zadrzewiony ale nie stanowi upraw leśnych.

Osuwisko nie zagraża bezpośrednio obiektom budowlanym, infrastrukturze technicznej i drogowej, nie ma zatem konieczności jego zabezpieczenia.

Nie ma konieczności systematycznej obserwacji obszaru osuwiska.
