Karta rejestracyjna osuwiska

0 2 - 2 3 - 0 2 2 - 0 0 0 0 0 8

1. Miejscowość: Jaksonowice	2. Gmina: Długołęka	3. Powiat: wrocławski	4. Województwo: dolnośląskie
5. Numery ewidencyjne działek część działek: 16/2 (022302_2.0014.16/2) i 17 (022302_2.0014.17)			
6. Mapa topograficzna 1:10 000 (godło, nazwa): M-33-35-A-b-4	7. Arkusz SMGP 1:50 000: (nazwa, nr arkusza) Trzebnica (727)	8. Współrzędne geograficzne: dł. geograf. 17°14'41.92" E szer. geograf. 51°15'07.18" N	
9. Kraina geograficzna: Wzgórza Trzebnickie	10. Jednostka tektoniczna: monoklina przedsudecka	11. Zlewnia: Dobra	12. Inne dane lokalizacyjne na N od zabudowań Jaksonowic

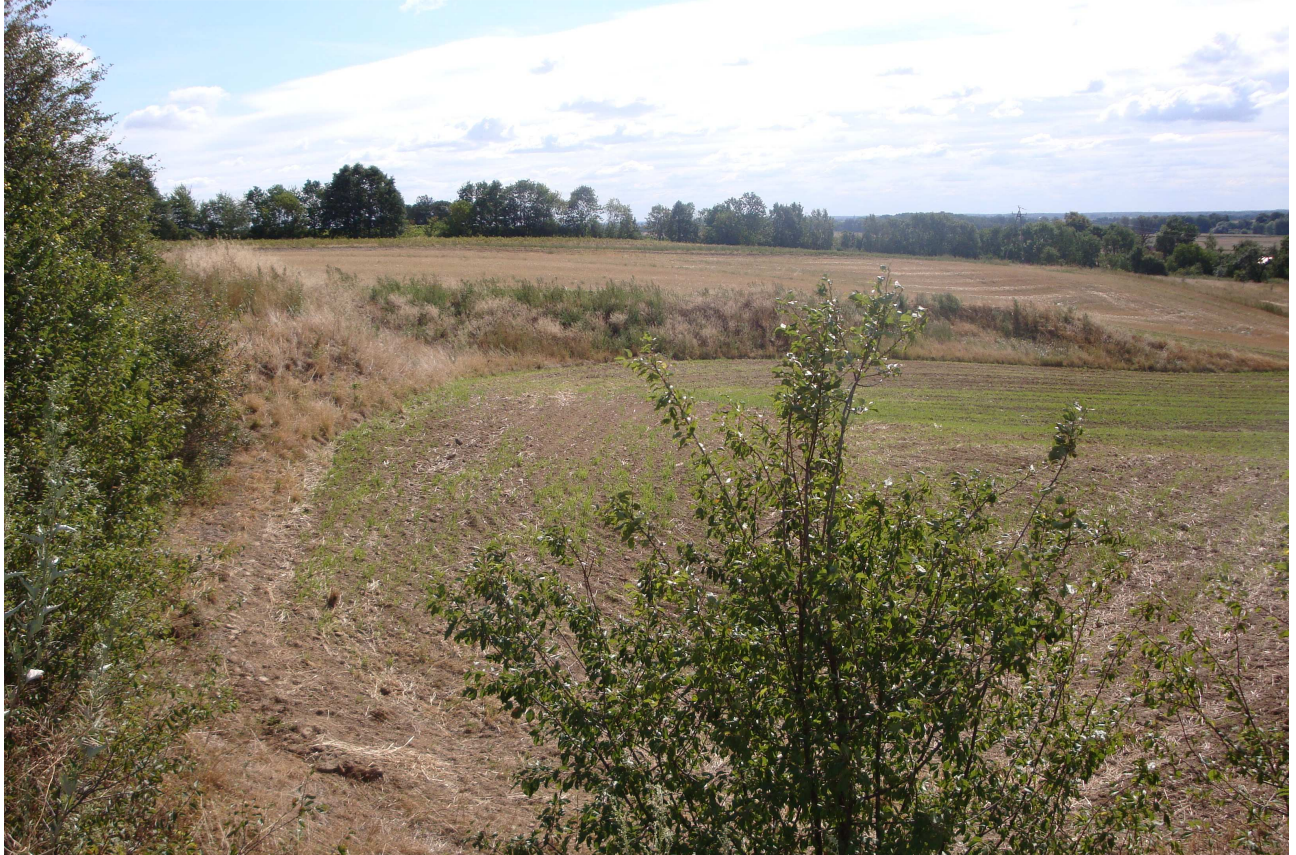
16. Fotografia (-e) osuwiska:

Widok ogólny od N.

Osuwisko rozwinięte jest w obrębie dawno zarzuconego wyrobiska, które obecnie jest już mocno przekształcone przez rolnicze użytkowanie terenu. W wyniku głównie orki rzeźba jest tu bardzo złagodzona. Przez teren osuwiska przechodzi linia energetyczna WN ale jej słupy znajdują się w znacznej, bezpiecznej odległości.

Osuwisko nie zagraża bezpośrednio obiektom budowlanym, infrastrukturze technicznej i drogowej, a zatem nie ma konieczności jego zabezpieczania.

Nie ma konieczności systematycznej obserwacji obszaru osuwiska.
